**MTT1-INFORME EPMAPSAC**  
**COE CANTONAL CUMANDÁ-23**  
**DE ABRIL DEL 2024**

## EMERGENCIA CAPTACIÓN ALTERNA LA ARGENTINA

## EMERGENCIA DEL DESLIZAMIENTO EN LÍNEAS DE CONDUCCIÓN

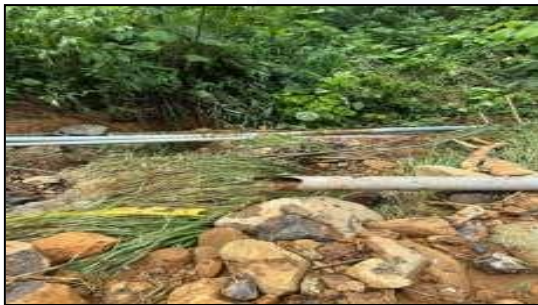
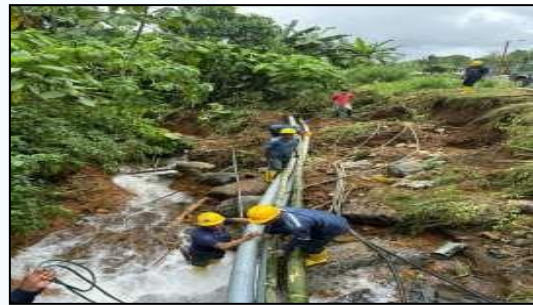
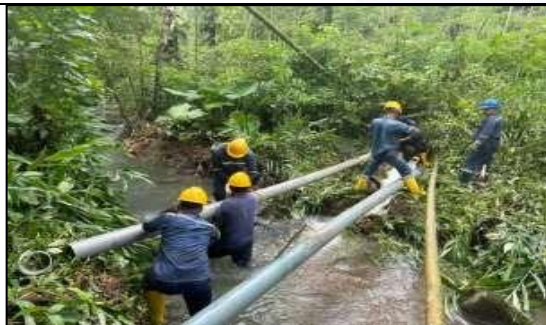
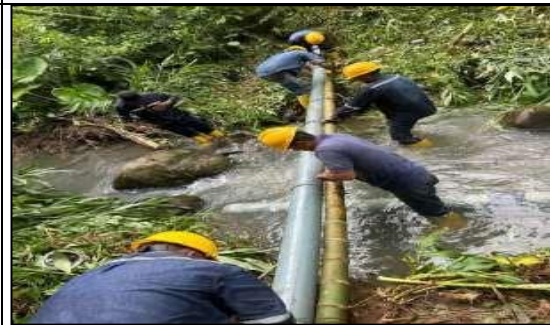
Con fecha 26 de marzo se realizó la visita técnica al deslizamiento ubicado en el Recinto Santa Rosa de Suncamal, aproximadamente a 8km del Cantón CUMANDÁ, una zona muy irregular con topografía inestable y de difícil acceso, el punto del deslave es entre el tanque rompe presión 1 y la captación principal Río Chilicay. El ingreso al sitio es complejo por su altura e inclinación del talud. El deslizamiento de tierra tuvo efecto en dos líneas de conducción de 160mm y 110mm PVC de agua a presión, hay 20 metros de tubería descubierta luego del deslizamiento de tierra, la tubería de 110 mm está destrozada en el punto medio como se muestra en las fotografías y la tubería de 160mm está colgada. Los factores hidrogeológicos afectan directamente al talud, se evidencia que los esfuerzos que tenían que actuar sobre el talud sobrepasaron la resistencia de los materiales que lo componen, la resistencia del talud puede ser modificada por distintos factores como la vegetación, el clima y procesos hidrológicos, es un deslizamiento de tierra estacional ya que afecta a capas de tierra superficiales y un poco a capas de tierra más profundas.

Pese a los problemas que tiene la EPMAPSAC, se está tratando de solventar la emergencia de la mejor manera posible, realizando la gestión necesaria para realizar los trabajos de infraestructura en el punto del deslizamiento. Actualmente la empresa está recaudando el agua desde la captación alterna Estero La Argentina, pero la misma solo es por la época invernal mas no es la captación principal de la EPMAPSAC.

**La empresa EPMAPSAC, no tiene el suficiente personal, material o maquinaria para dar solución inmediata a los mismos, puesto que supera la capacidad de respuesta operativa.**

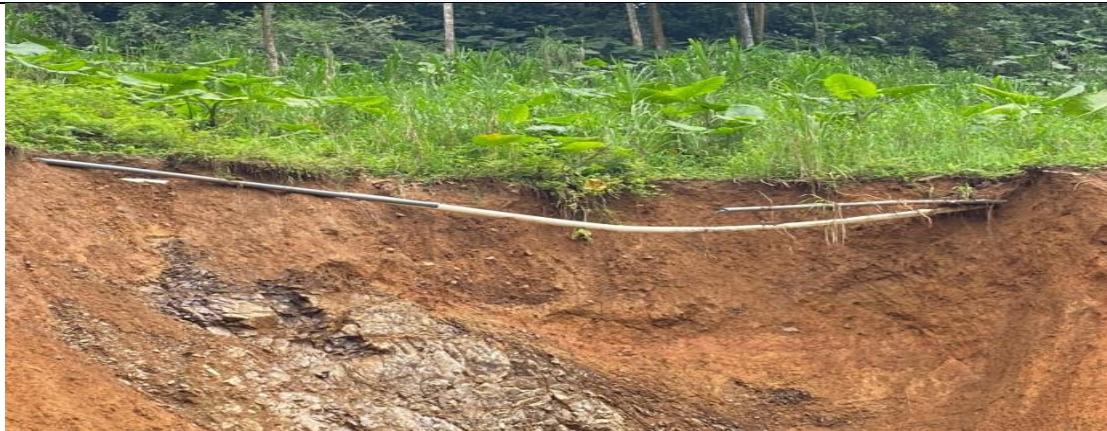
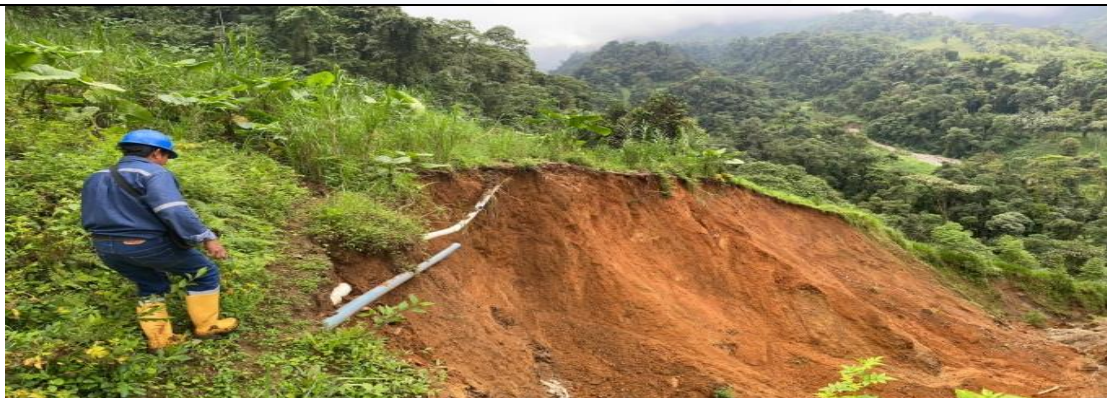
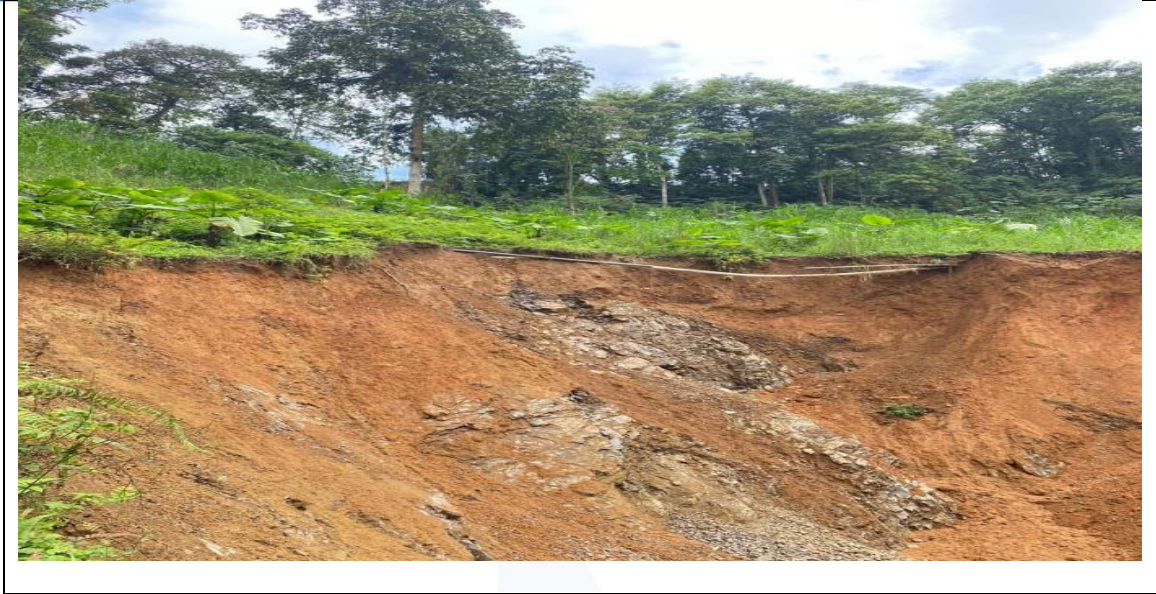
Debido a las fuertes lluvias presentadas en la madrugada del 04 de marzo del 2024 se generaron deslizamientos de suelo evidenciados en todos los sectores del cantón, asimismo un aumento de caudal y fuerza en los lechos del río por los cuales atraviesan las tuberías de las líneas de conducción de la EPMAPSAC, ocasionando que en 2 tramos de la conducción de agua cruda, desde la captación hasta la Planta potabilizadora, la tubería se arrastrara y partiera, impidiendo el flujo de caudal hasta la planta Potabilizadora, razón por la cual, se tuvo que suspender del servicio de Agua potable a los habitantes del cantón Cumandá desde las 3 am.

El personal técnico y operativo de la empresa EPMAPSAC asistió desde las 7 am a inspeccionar las líneas de conducción de la Planta potabilizadora, con la finalidad de solventar los daños que se pudieran generar, encontrando:

- En el recinto “La Argentina” se hallaron 24 metros de tubería de 110mm desaparecidos, partidos y arrastrados.
- En el recinto “San Vicente” se perdieron 10 metros de tubería de 160 mm y se hallaron partidos los codos y accesorios de la línea de conducción.

En función a lo descrito, la experiencia del personal operativo y técnico permitió reparar, sujetar, asegurar y reponer estos tramos obstaculizados a la brevedad posible, permitiendo así, que el día 04 de marzo se reanudó el flujo del caudal hacia la planta potabilizadora de la EPMAPSAC.

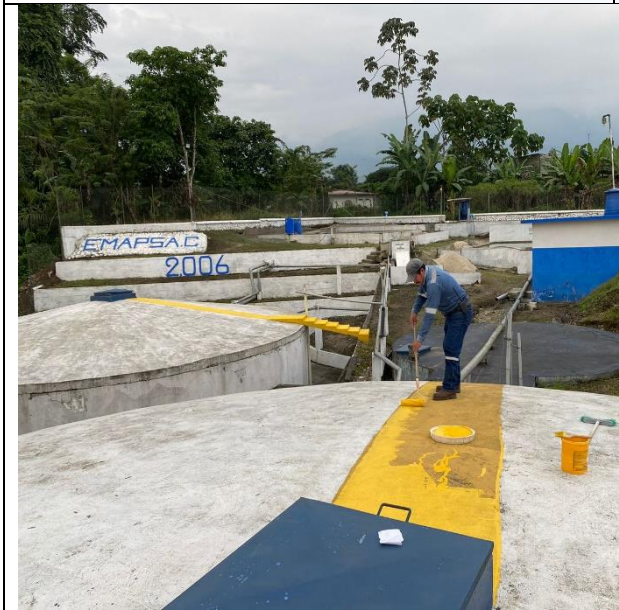
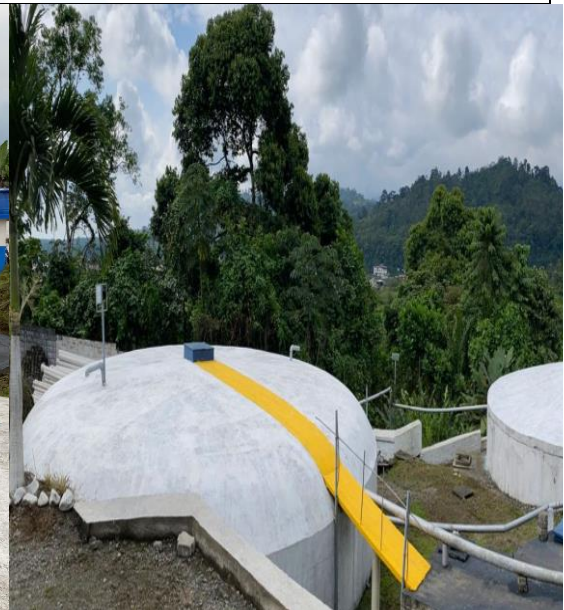
## PLANTA

ANTES

DESPUES

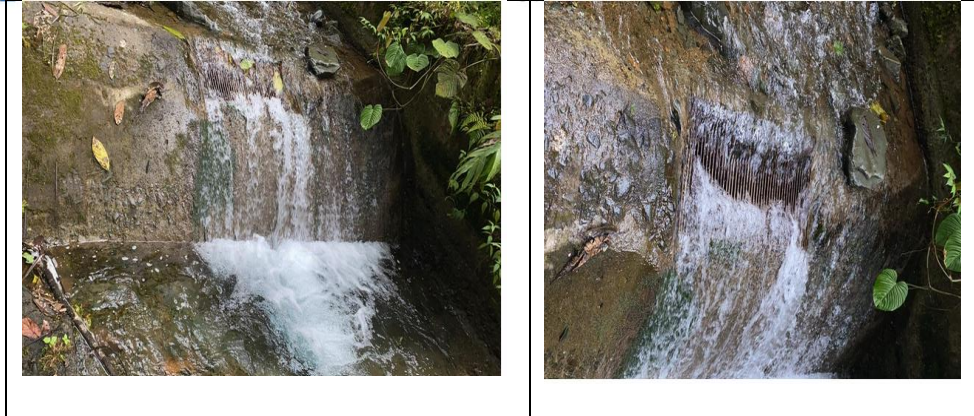
### 6.1. LIMPIEZA EN PUNTO DE CAPTACIÓN

La EPMAPSAC lleva a cabo un mantenimiento programado para garantizar que la captación esté libre de obstrucciones, sedimentos y otros materiales que puedan afectar la calidad y la cantidad de agua captada.
